# Últimas intervenciones en el Castillo de Brihuega (Guadalajara). Excavación y análisis arqueológico de la construcción histórica

Luis Fernando Abril Urmenté  
Alejandro García Hermida  
Fernando Vela Cossío

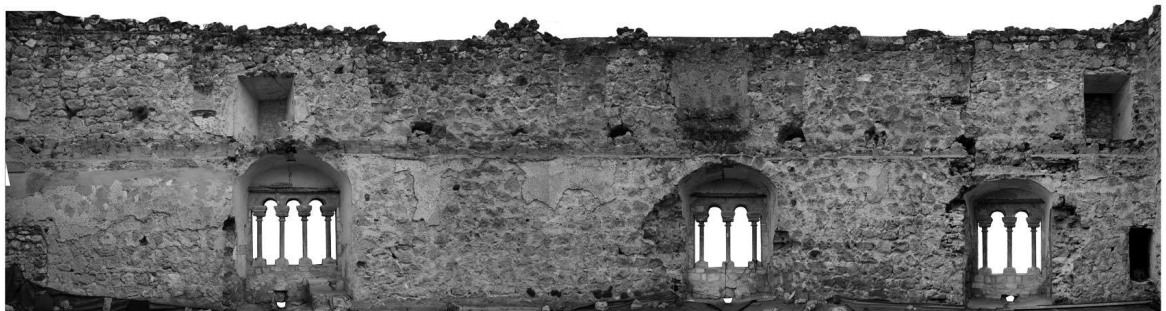
Figura 4.- Rectificación fotográfica del alzado interior noroeste

Conocida ya la ubicación y composición de la portada que daba acceso a esta sala, restaba conocer la secuencia histórico constructiva que había dado lugar a la presente configuración del espacio estudiado. Para ello, procedimos primeramente a documentar su estado actual, realizando un levantamiento del mismo por medio de rectificación fotográfica (Fig. 4).

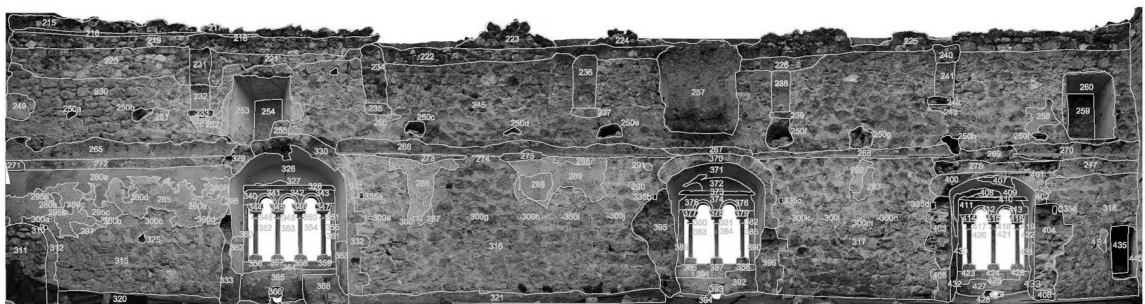
Figura 5.- Unidades estratigráficas identificadas en el alzado interior noroeste

Se procedió entonces a la identificación de las unidades estratigráficas que componen los muros de este espacio (Fig. 5), así como al análisis de las relaciones temporales existentes entre ellas. Este estudio cobró singular importancia por la inclusión del rejuntado de las fábricas de esta sala en el proyecto inmediato de actuación sobre ella, lo que conllevaría ocultar importantes datos para el conocimiento de la cronología relativa de sus distintas unidades histórico-constructivas. Como se señalaba anteriormente, el gran número de reformas, reparaciones y restauraciones sufridas por esta estancia convertían este trabajo en una herramienta indispensable para la correcta interpretación de su evolución histórica, llegando a identificarse un total de seiscientas unidades estratigráficas en el ámbito estudiado. Como consecuencia de este pormenorizado análisis, pudieron determinarse una serie de etapas básicas en su evolución constructiva que pasamos a describir a continuación.

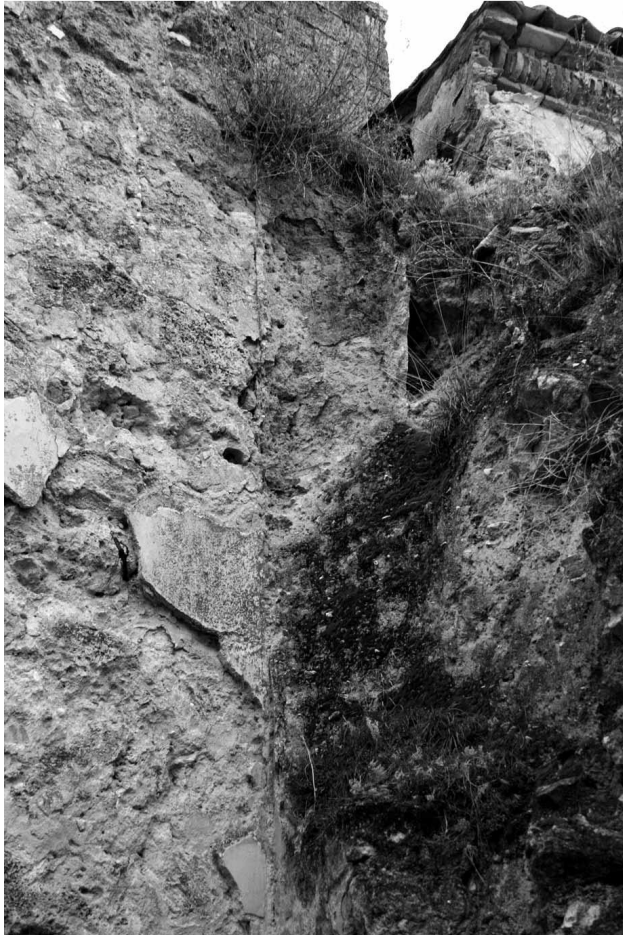
Figura 6.- Detalle del muro tapial

La primera de ellas pertenecería a una etapa anterior a la reconfiguración del conjunto para su uso residencial, probablemente a la primitiva fortaleza islámica, aunque no es posible datar con exactitud su cronología con los datos de los que disponemos. El único vestigio de esta fase que ha podido ser identificado es un muro de tapial que puede apreciarse en el alzado interior sureste de la sala, embebido en el muro junto a la capilla gótica (Fig. 6). Puesto que a él se adosan todos los elementos circundantes, la construcción de este muro hubo de ser anterior tanto a la de la capilla como a la del muro en el que quedó integrado, siendo como mínimo anterior al siglo XIII, fecha de construcción de la primera. Todo parece indicar, sin embargo, que sería el elemento más antiguo de cuantos se han conservado en esta zona del castillo. Su orientación, divergente respecto al resto de paramentos de la sala, induce a pensar

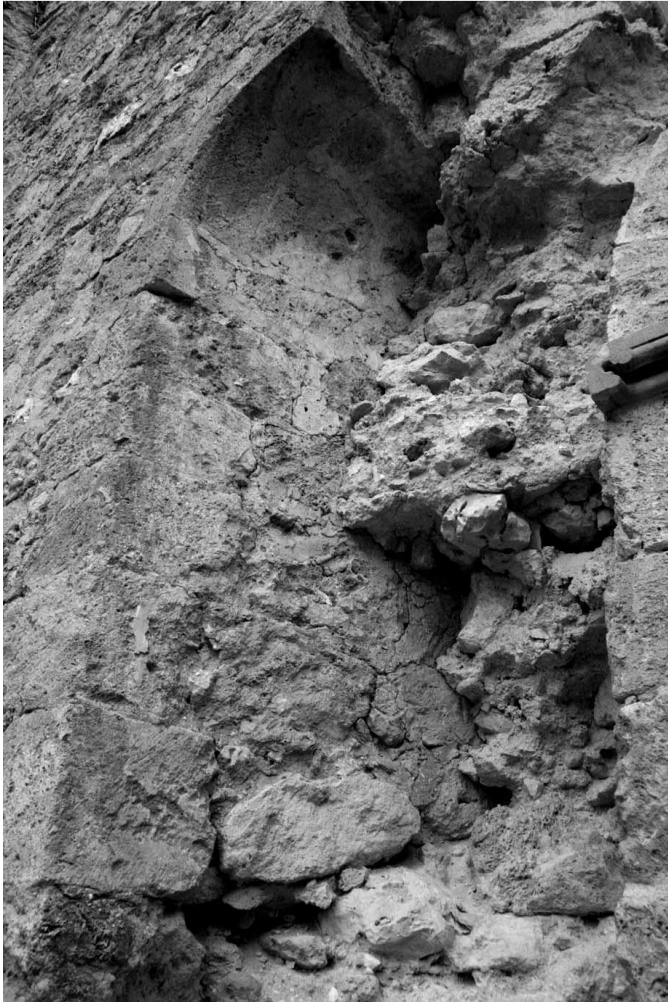
Figura 8.- Vestigios de un vano seccionado por la construcción del acceso a la capilla

A esta fase pudo pertenecer igualmente el muro noreste de la estancia tras el que se alza la capilla gótica, aunque no es posible determinar con exactitud esta circunstancia. Sí es claro, sin embargo, que este muro presentó un alzado diverso antes de la construcción de la capilla gótica, quedando seccionado por la apertura del nuevo acceso a la capilla un antiguo vano abocinado, resuelto por medio de un arco de medio punto de sillería y perteneciente a su construcción primitiva (Fig. 8).
